akce : Rozestavená stavba RD, par. č. 1068/2, k. ú. Drnholec
stupeň : Posudek
objednatel : Miluše Lubasová, Vaňbhalova 393/5, 623 00 Brno

přílohy - obsah : **Statický posudek** – rozestavená stavba rodinného domu, par. č.
1068/2, k. ú. Drnholec

datum zpracování : duben 2022
zakázkové číslo : 2022/102

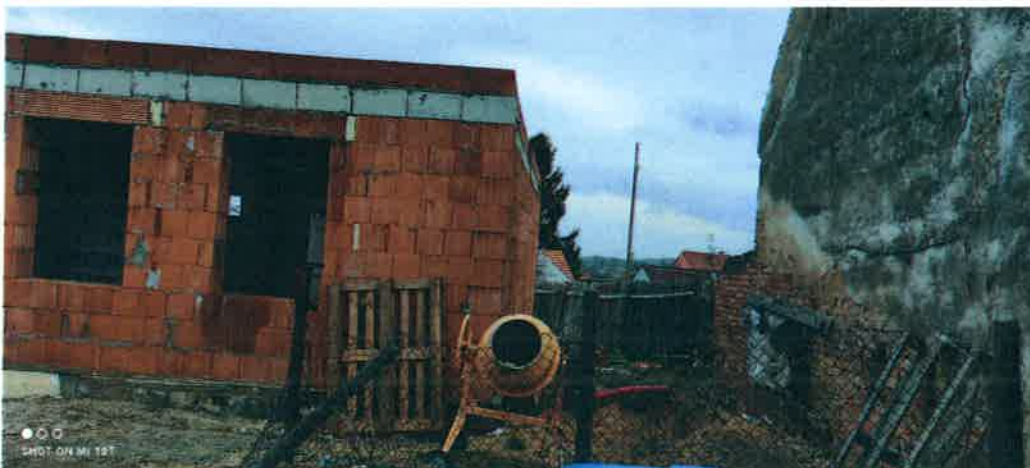
Obvodové stěny jsou vyžděny nepřesně. Některé vrstvy cihel jsou vzájemně posunuty až o 20 mm. Pravá obvodová stěna je vyžděna zakřivená a zakřivení dosahuje až 100 mm. Obvodové stěny jsou založeny na základových pasech, které tvarově jsou rozdílné s velkými odchylkami, které jsou

Obr. 4 – zakřivené pravá štítová stěna

Vhledem ke zjištěným závadám a nedokončenému 2. NP doporučuji rozestavěnou stavbu odstranit. Zrealizovaná část vykazuje mnoho nedostatků v přesnostech provádění a také v chybném provedení nosných konstrukcí.

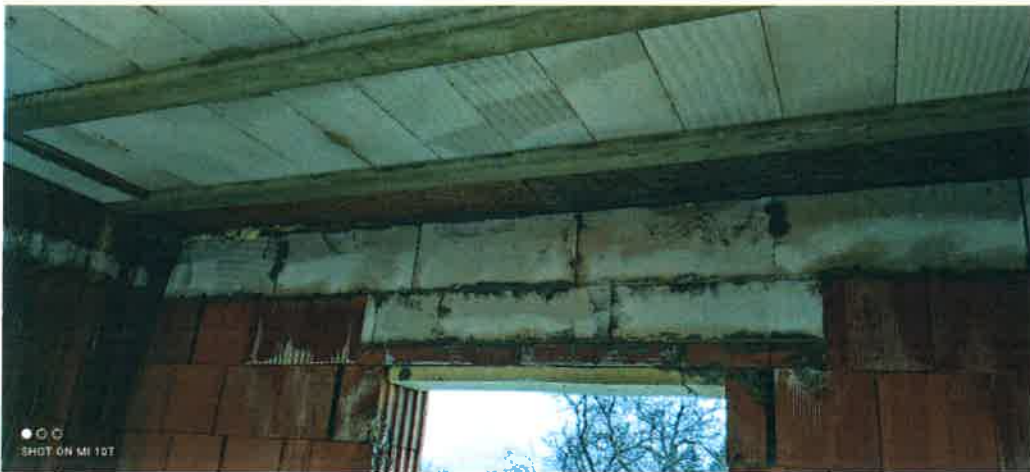
Některé překlady nad okenními otvory jsou osazeny chybně. Překlady jsou typu 70/238 mm a správně technologicky mají být osazeny na výšku s vyznačeným spodním lícem. Nad některými otvory jsou překlady osazeny na plocho a nemají tedy požadovanou nosnost, kterou uvádí výrobce překladů.

Strop nad rozponem 3,3 m není dokončen. Jsou zde osazeny nosníky systému Ytong klasik a na nosníky jsou uloženy příčkovky Ytong tl. 100 mm, které do stropního systému nepatří a mají být správně uloženy stropní vložky Ytong tl. 200 mm.

Obr. 5 – chybně osazené prefabrikované překlady, stropní nosníky ze systému Ytong klasik a místo stropních vložek výšky 200 mm jsou osazeny příčkovky Ytong tl. 100 mm

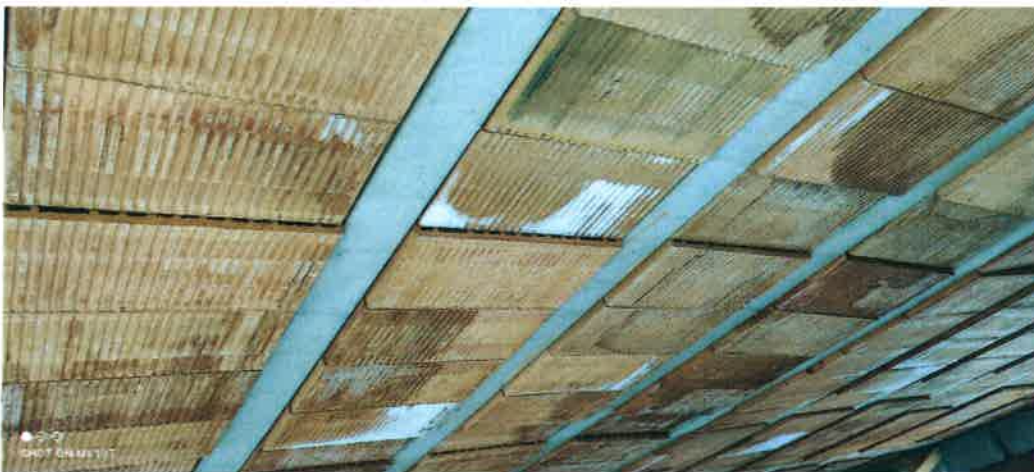
Nad částí půdorysu se světlým rozponem 5,0 m jsou osazeny keramické vložky Miako 15/62,5. Tyto vložky jsou osazeny mezi nosníky, které nejsou z konstrukčního systému Miako, ale tyto nosníky jsou ze systému Ytong klasik. Tyto nosníky jsou konstrukčně navrženy s použitím stropních vložek Ytong, které mají výšku 200 mm a po správném provedení má stropní konstrukce po zmonolitnění betonovou vrstvou tl. 50 mm konečnou výšku 250 mm. Tato zrealizovaná konstrukce má celkovou výšku 200 až 210 mm a statický výška ŽB žebírek pak nedosahuje požadované výšky stropní konstrukce a má významně nižší únosnost než konstrukce navržená výrobcem s deklarovanými statickými parametry. Ze spodního líce je viditelné, že keramické vložky jsou různě propadnuté vůči dalším vložkám. Keramické vložky jsou navrženy pro osazení na přírubu trámce tl. 60 mm. Trámec ze systému Ytong klasik má výšku příruby tl. 40 mm. Z prohlídky trámců je viditelné, že spodní líc trámců je prostoupena množstvím vlasových trhlin v rozteči cca 100 mm, což je známkou protažení tahové výztuže. V běžných případech je vzdálenost trhlinek výrazně větší.

Obr. 6 – chybně provedená stropní konstrukce z nosníků ze systému Ytong klasik a keramických vložek Miako 15/62,5

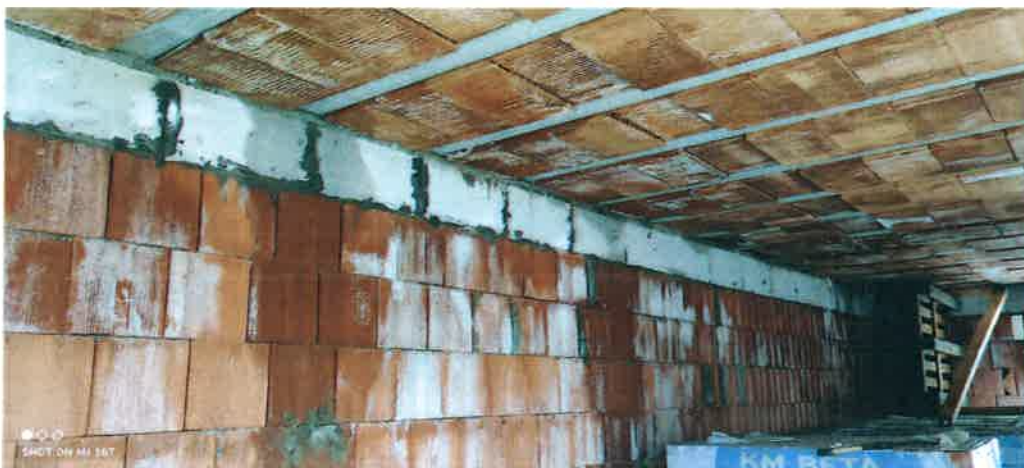
Obr. 7 – chybně provedená stropní konstrukce z nosníků ze systému Ytong klasik a keramických vložek Miako 15/62,5

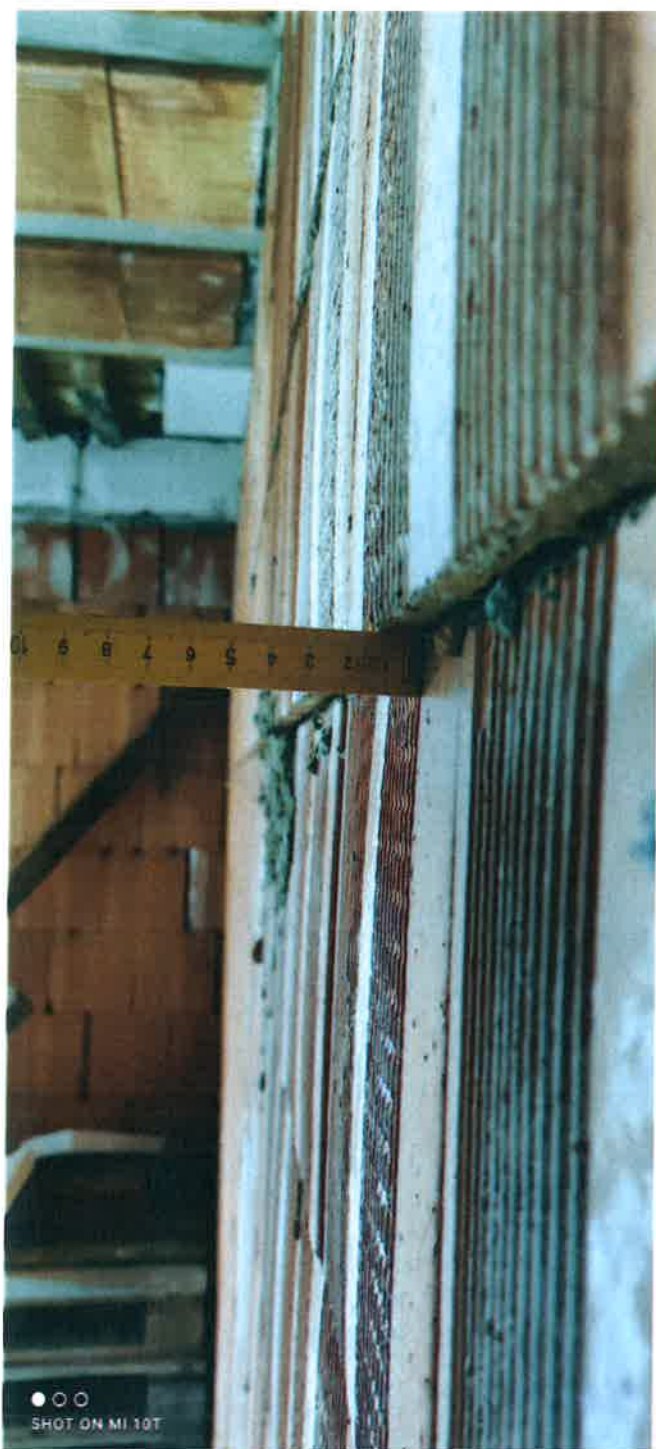
Obr. 8 – nerovnosti při zdění obvodové stěny, vrstvy cihel jsou vzájemně posunuty 10 až 20 mm

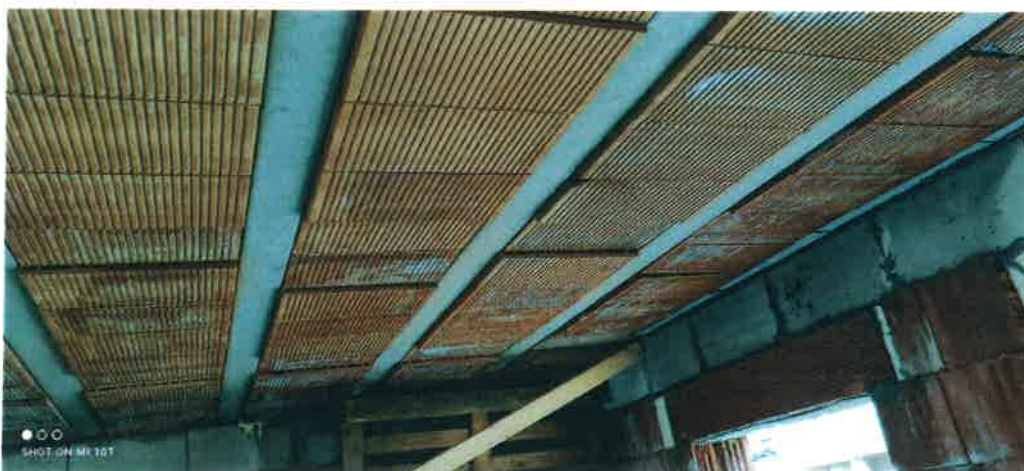
Obr. 9 – chybně provedená stropní konstrukce z nosníků ze systému Ytong klasik a keramických vložek Miako 15/62,5, keramické vložky rozměrově nesedí k nosníkům systému Ytong klasik

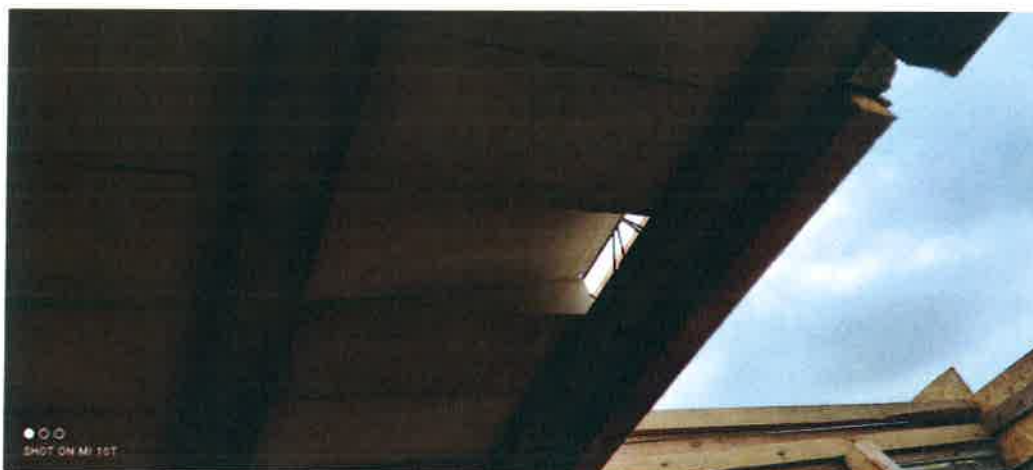
Obr. 10 – stropní nosníky ze systému Ytong klasik a místo stropních vložek výšky 200 mm jsou osazeny příčkovky Ytong tl. 100 mm

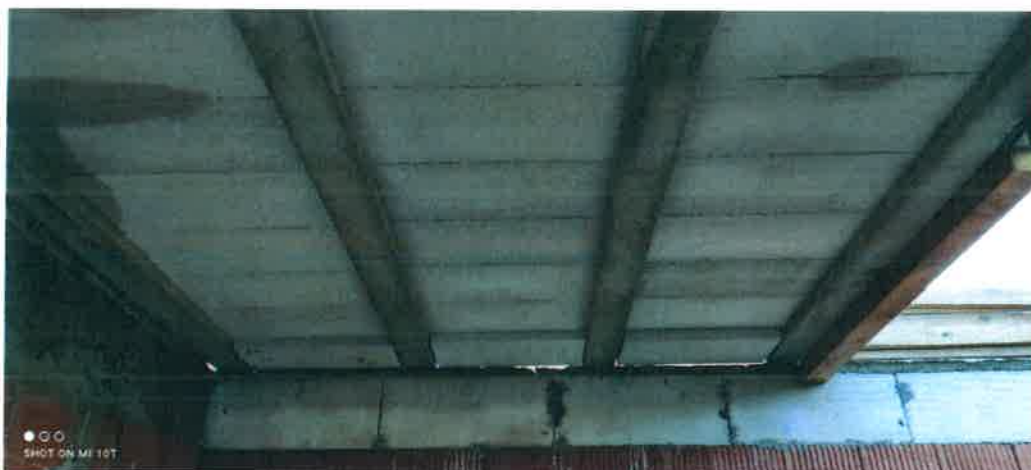
Obr. 11 – stropní nosníky ze systému Ytong klasik a místo stropních vložek výšky 200 mm jsou osazeny příčkovky Ytong tl. 100 mm

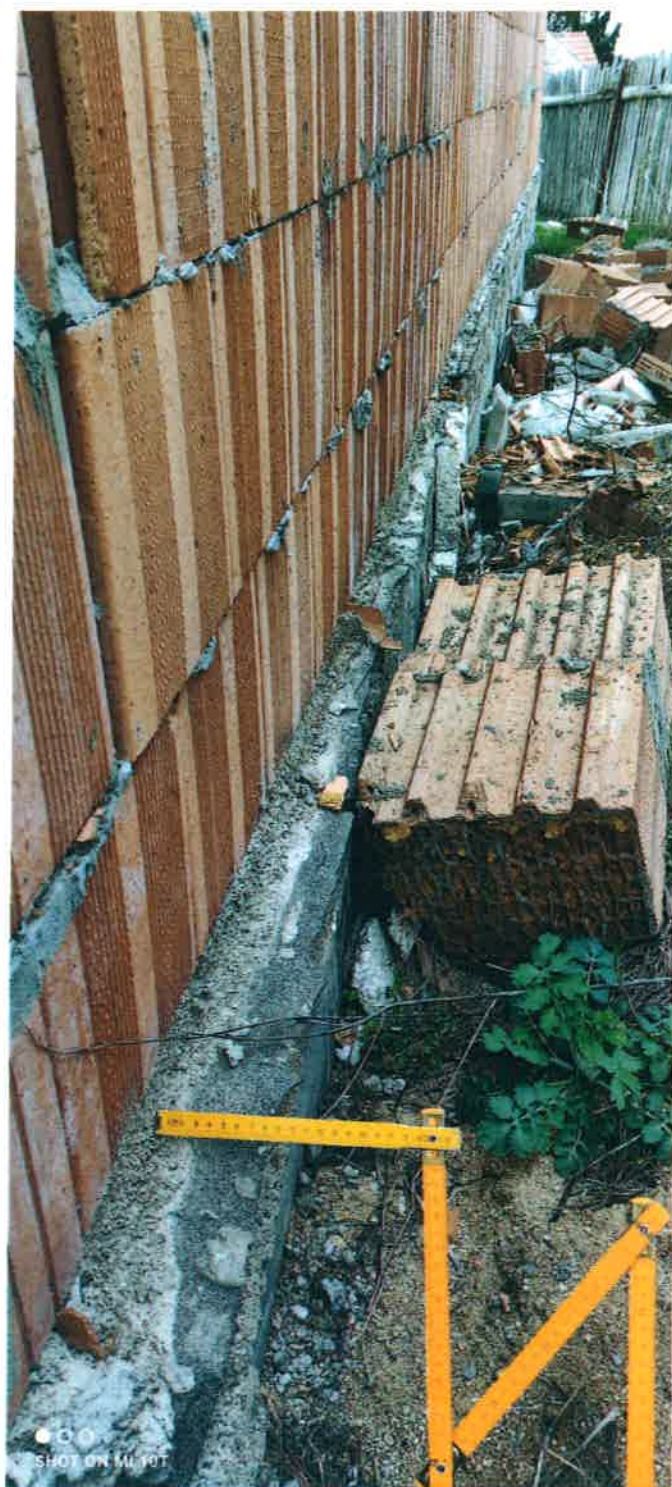
zapříčiněny nepřesným vytýčením spodní stavby v návaznosti na stěny v úrovni 1. NP.

Obr. 12 – nepřesnosti vytýčení základů ve vztahu k obvodovým stěnám
